LPガスバルク供給

ヒヤリ・ハット＆事故事例集

経済産業省 原子力安全・保安院
高 圧 ガ ス 保 安 協 会

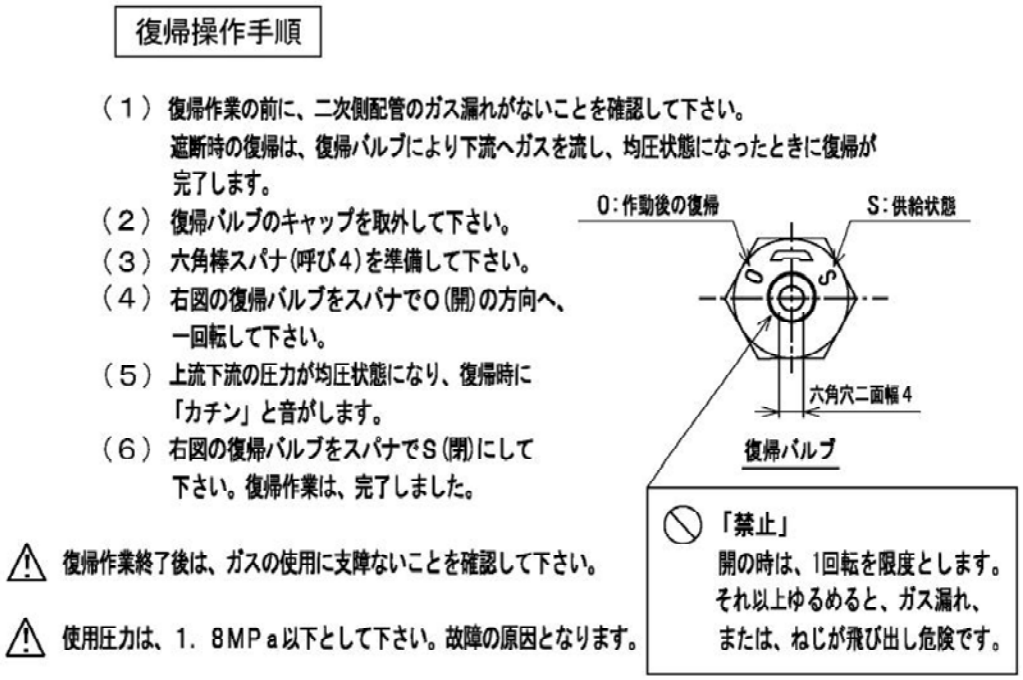
対策：バルク貯槽のガス取出弁の操作をゆっくり半開きし、配管内圧力が高くなってから全開する様に工事担当者（検査者）に、周知徹底し再発防止の啓発を実施しました。

ガス放出防止器の種類は、ガス取出弁と一次調整器の間に設定する高圧タイプと一次調整器の後（内蔵型含む）に設定する中圧タイプが有ります。詳細については、テキスト「ＬＰガスバルク供給」のＰ２７「ガス取出弁・液取出弁及びガス放出防止器」等で確認してください。

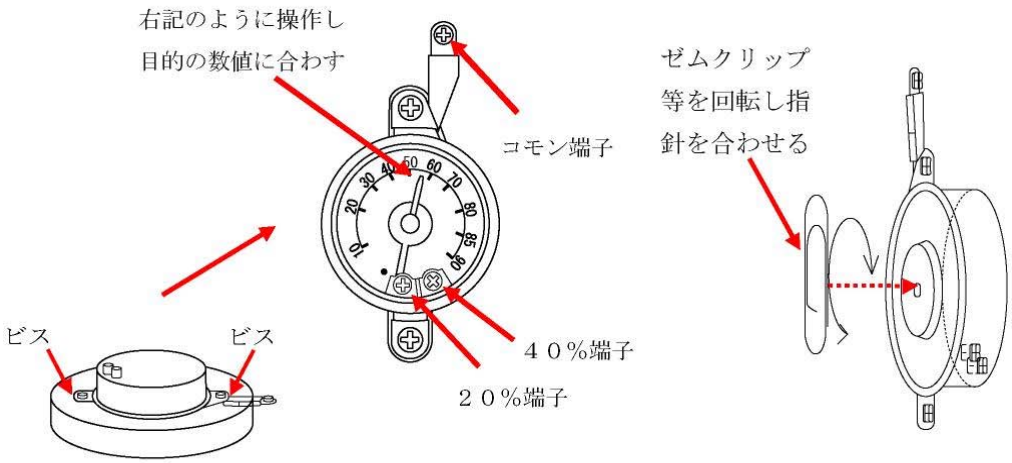
＜＜図－１ゲージ部分の発信検査方法＞＞

（検査前85%表示のゲージを20%付近の検査後本体に取り付けすると０%を示してしまいます。磁石のＮ極とＳ極の関係で１８0度以上ふれ０%を示します。検査後再度取り付ける場合にゲージボディの指示を本来元通りの85%付近でお願いします。）

・正常で有れば、表示を確認値付近に戻し、取り付けて、他のＮＣＵ、接続線等を検査してください。

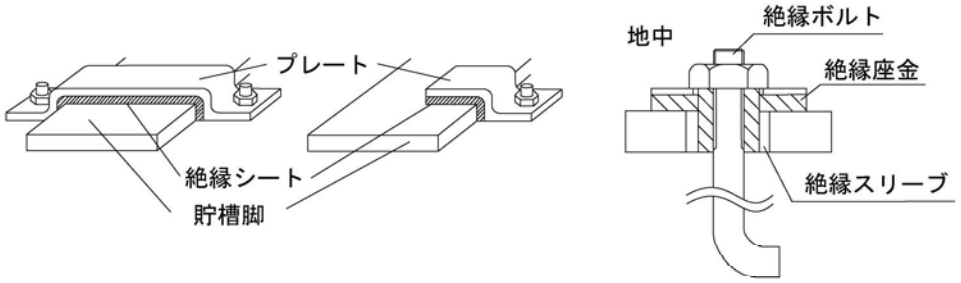
《バルク貯槽の脚底部等のサビ補修要領》

状況：980kg埋設型バルク貯槽の設置工事を実施している作業現場でバルク貯槽を基礎に設置後、絶縁抵抗値を測定したところ絶縁不良状態でした。設置しましたバルク貯槽の脚部等を点検しましたら、塗料のキズ等が発見されました。又、貯槽をリフトアップしましたら脚底部も塗料の剥離が有りました。

処置：バルク貯槽の脚底部の塗装剥離・キズ部分を防食テープ補修し、脚底部に絶縁シートを当てて施工を実施し、アンカーボルトに絶縁処理を施し設置しました。テスターで絶縁状態を確認したところ正常な数値を示しました。尚、クレーンで吊り上げたのでこの部分の補修も実施しました。

埋設のバルク貯槽に限らず地上用のバルク貯槽も含め設置工事、定期点検等において、サビの発生、塗装のキズを発見した場合は速やかに補修を実施願います。その要領を以下に示します。

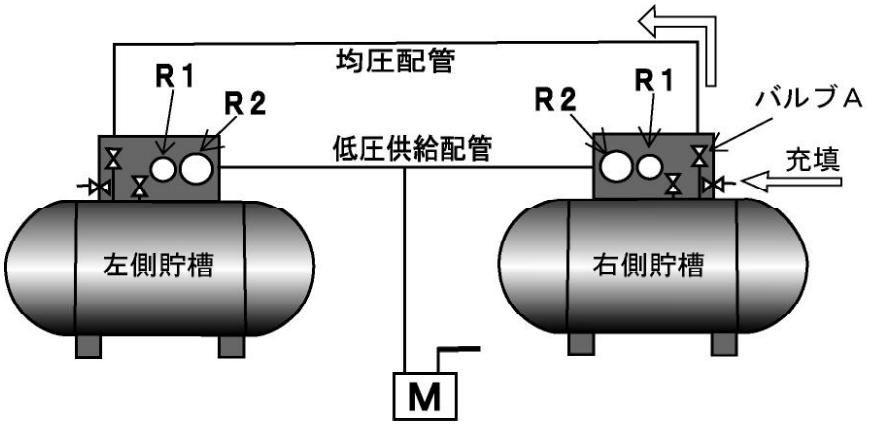
状況：図のようにバルク貯槽を２基併設し、高圧気相部を均圧配管で連結した設備において、最初に「左側貯槽」に充填（85%)､次に「右側貯槽」に充填したところ、左側バルク貯槽が過充てんになった。

原因：均圧配管のバルブＡを「開」のまま充てんしたため、均圧配管を経由して充填済みの「左側貯槽」に液が追加され、過充てんとなった。

右側貯槽も85%に充填し、作業終了したが、左側貯槽が過充てんになったことは気が付かなかった。

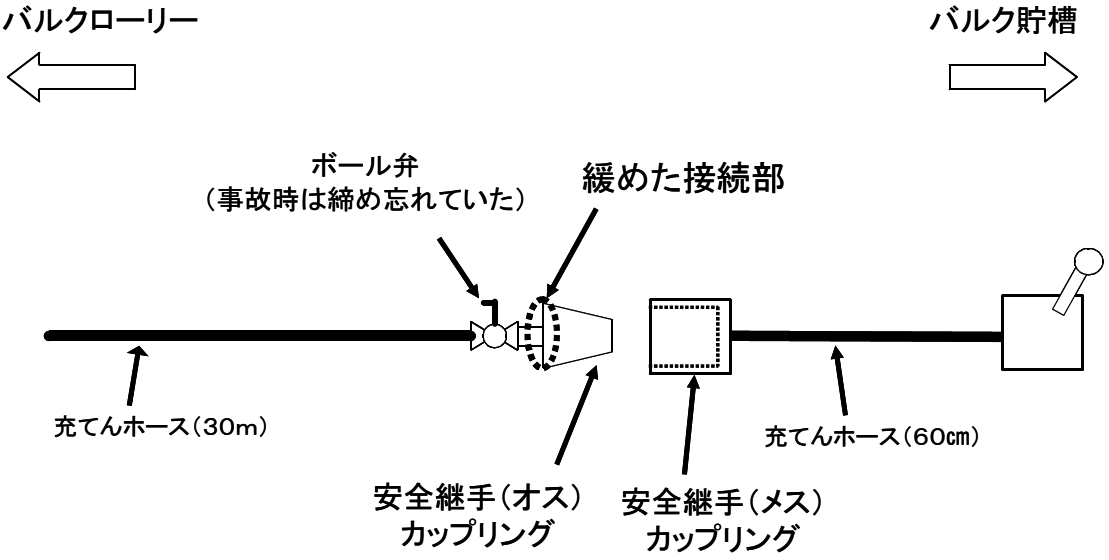
事故概要：充てんのため、塀の下部の隙間から充てんホースを通した後、反対側から引っ張ったところ、安全継手が作動し離脱した。充てん作業者が現場で安全継手を接続しようとバルクローリー側充てんホース内の圧力（ＬＰガス）を抜く作業を行っていた。安全継手（オス）とボール弁との接続部を緩めたが、その際、ボール弁を締めていなかったため、そこから液状のＬＰガスが噴出した。
充てん作業者は、直ぐにバルクローリーへ戻り非常停止スイッチを押して緊急遮断装置を閉止した。（ポンプは作動させていない。）
その間に漏えいしたガスが店舗工場内に流入して、何らかの着火源により引火、爆発した。

事故原因：イ．離脱した安全継手を再度接続する作業は、充てんホース内のＬＰガス（液）を排除して実施する必要があるが、その作業を消費先でそのまま実施していた。
ロ．充てんホース内のＬＰガス（液）の排除を安全継手（オス）とボール弁との接続部を緩めて行った。

防止対策：離脱した充てんホースの安全継手を再度接続する作業に伴うＬＰガスの排除

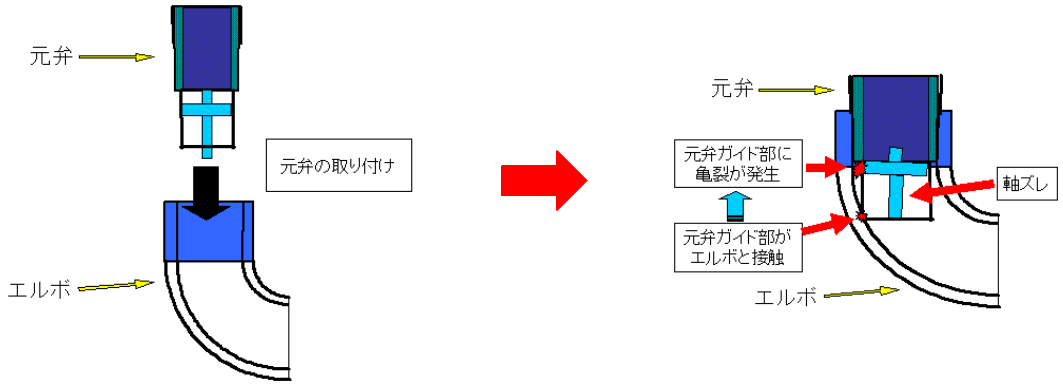
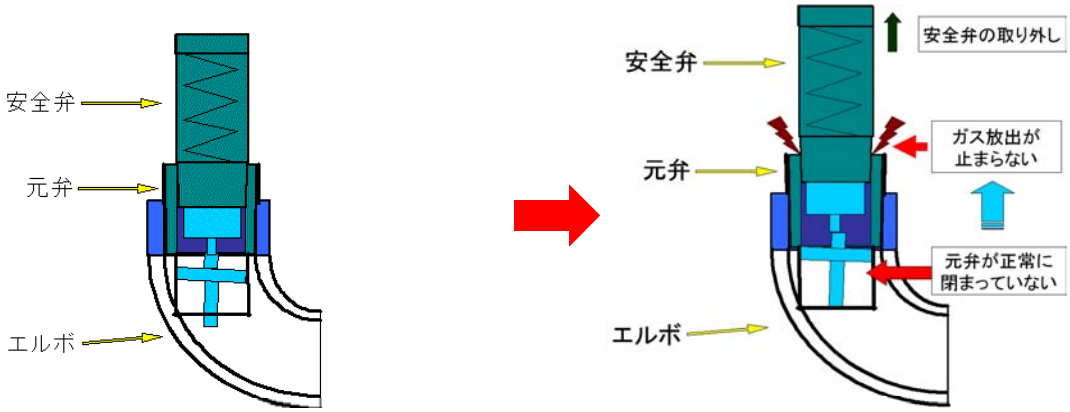
事故原因：イ．元弁ガイド部が元弁をエルボに締め込んだときにエルボ内壁に接触した。
ロ．その結果、元弁ガイド部に亀裂が生じて元弁が軸ズレを起こした。

ハ．その後、元弁が軸ズレしたまま、安全弁を取り付けた。
（なお、元弁の軸ズレは、通常の使用時において、漏えいは発生せず、安全弁の機能にも問題はない。）

ニ．安全弁交換作業時において安全弁を元弁から取り外したときに元弁が正常に閉まらずガス漏えいしたと推定される。

防止対策：安全弁の交換作業を行う時は、バルク貯槽製造事業者等へ事前に交換手順について確認し、作業マニュアルに従って行うこと。
（詳細はⅢ　３、再発防止対策について（９）を参照）

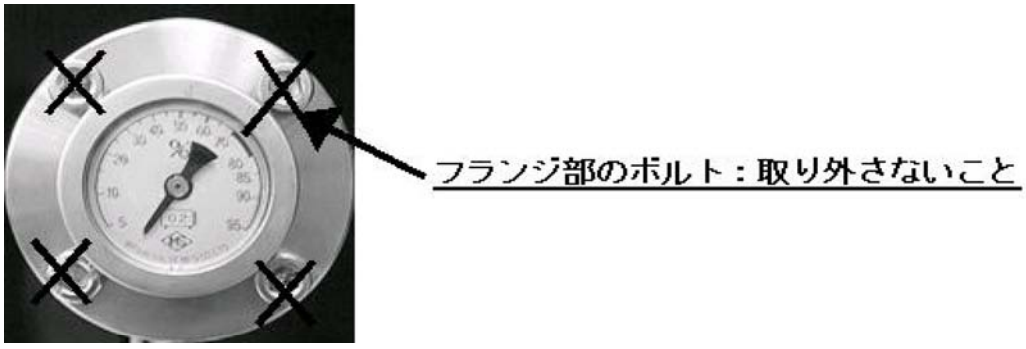
１．バルク貯槽の本体と附属機器を接続する部分で、通常の使用状態では操作する必要のない部分を取扱説明書等で記述又は表示すること。

２．耐圧部分を有する附属機器を取り外す等の操作を行う場合は、当該バルク貯槽の内部にＬＰガスが充てんされていないことを事前に確認する必要がある旨を取扱説明書等で記述又は表示すること。

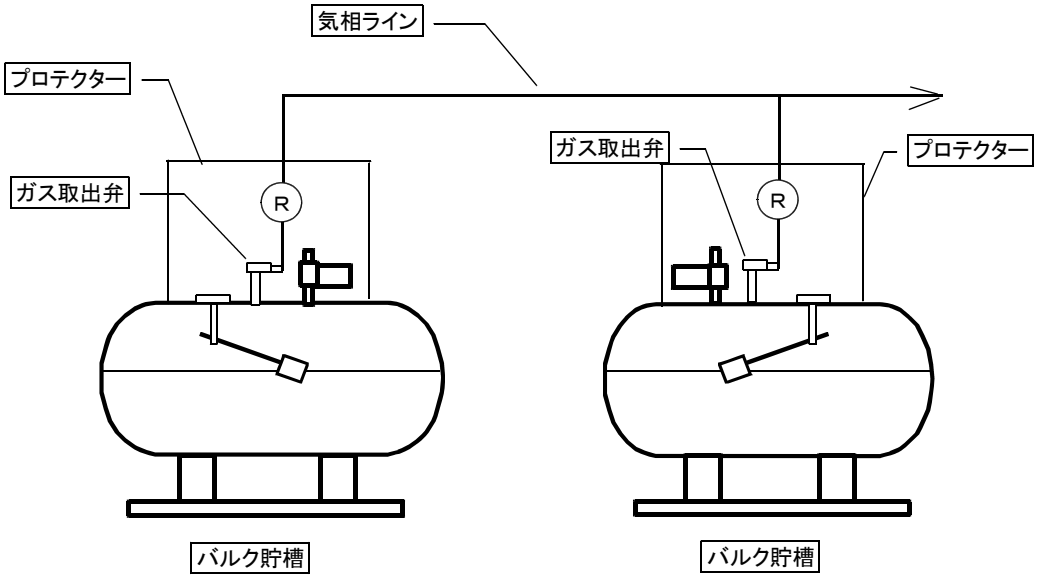
なお、この場合は、バルク貯槽に設置されている調整器の調整圧力のバラツキにより一方のバルク貯槽から優先的にガスが消費され、設置されているバルク貯槽の残液量に極端な差異が生じること（片減り）がある。一方のバルク貯槽の残液量が極端に減少し、残液量が０％に近い場合（バルク貯槽の内圧が低い状態）で充てん作業を行うと初回の充てん時と同様に過充てん防止装置が作動し、充てん作業が円滑に行えなくなる場合があるため、充てん時に液面計の表示が５％以下となっている場合は、バルクローリの容器と均圧を施すなどの措置を講じること。

① バルク貯槽を気相ラインのみで接続すること。

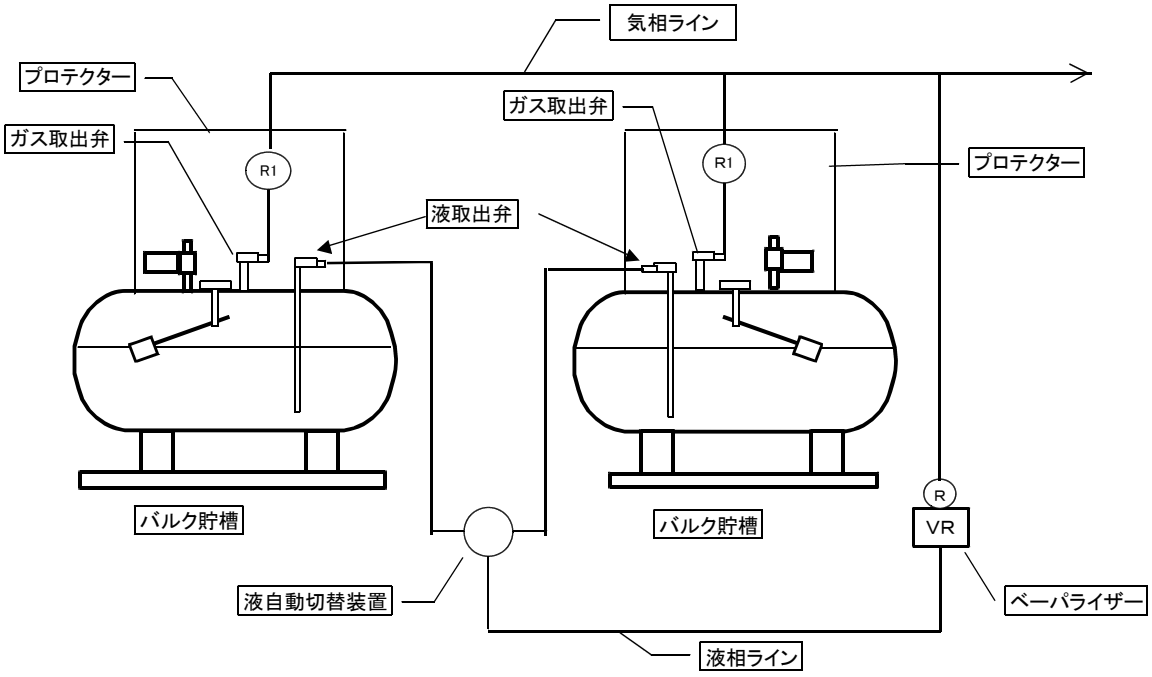
なお、液自動切替装置の切替圧力の設定及び維持管理を徹底しないと切替が適切に行われないことがある。

③ ２基のバルク貯槽における液相ラインの接続部に液自動切替装置を設置する場合は、以下の事項を遵守すること。

a）バルク貯槽の液取出弁及びガス取出弁は常時「開」とすること。
b）液自動切替装置は、メーカーの取扱説明書に従うこと及び指定する周期で定期点検を行うこと。
c）バルク貯槽の液面異常又は気化装置の異常を常時監視するシステムと接続すること。

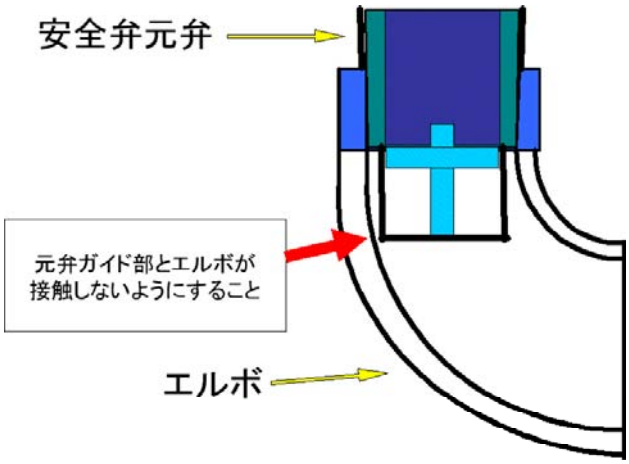
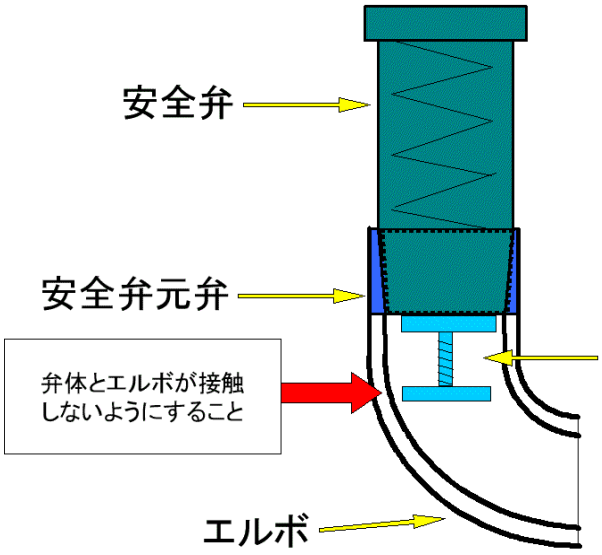
本件は、安全弁元弁をエルボに締め込んだ時に元弁ガイド部がエルボ内壁に接触し、ガイド部に亀裂が生じて元弁が軸ズレを起こしたため、安全弁交換時に安全弁を元弁から取り外した時に元弁が正常に閉まらなかったのが原因であり、同様な事故を防止するため、次のような対策が必要である。

① 液化石油ガス販売事業者等は、エルボを使用して安全弁元弁を設置している既設のバルク貯槽の安全弁の交換作業を行うときには、バルク貯槽製造事業者等へ事前にその交換手順について確認すること。
② 液化石油ガス販売事業者等は、安全弁の交換作業を行うとき、必ず安全弁メーカー等が作成した作業マニュアルに従って行うこと。
　特に安全弁を緩めたときのガス放出が短時間で止まらない場合は安全弁を元通りに締め、作業を中断すること。
③ バルク貯槽メーカーは、バルク貯槽に係る安全弁元弁がエルボ内壁に接触しないように設計上十分考慮するとともに、例えば限界ゲージ等により十分なクリアランスの存在を確認する等、品質管理に十分考慮すること。
　a. 安全弁元弁下部にガイド部がある場合
　　安全弁元弁をエルボに締め込んだときに当該元弁下部のガイド部がエルボ内壁に接触しないようにすること。

b.　安全弁元弁下部にガイド部がない場合

安全弁元弁に安全弁を取り付けたとき弁体が「開」の状態でエルボ内壁に接触しないようにすること。
